### 3 再発・類似事例の分析

# 【1】入浴介助時の熱傷（医療安全情報No.5）－新生児・乳児－

## 【2】 はさみによるカテーテル・チューブの誤った切断 (医療安全情報No.90)

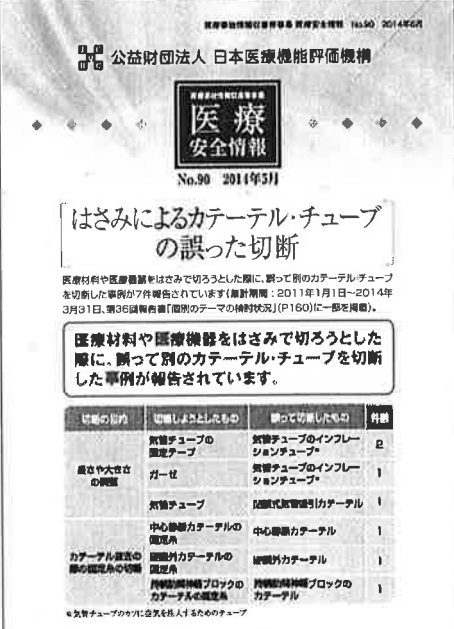
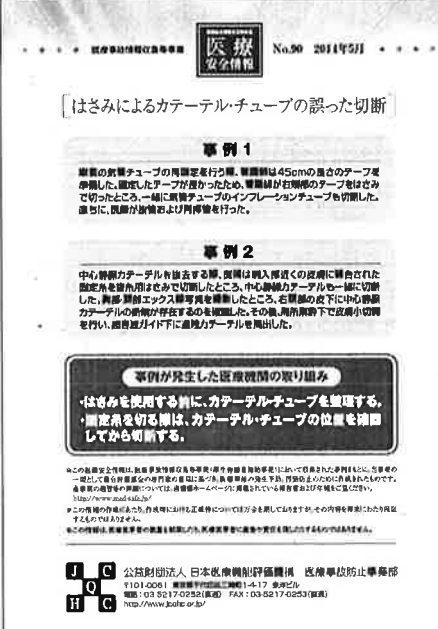
図表Ⅲ-3-14 医療安全情報No.90 「はさみによるカテーテル・チューブの誤った切断」

医療材料や医療機器をはさみで切ろうとした際に、誤って別のカテーテル・チューブを切断した事例が7件報告されています(集計期間:2011年1月1日~2014年3月31日、第36回報告書「同様のテーマの継続状況」(P160)に一部を掲載)。

医療材料や医療機器をはさみで切ろうとした際に、誤って別のカテーテル・チューブを切断した事例が報告されています。

**事例1**  
患者の気管チューブの固定テープを、距離は45cmのテープを準備した。固定したテープが足りなかったため、距離が右側のテープをはさみで切ったところ、一緒に気管チューブのインフレーションチューブも切断した。直ちに、医師が撤去および再挿入を行った。

**事例2**  
中心静脈カテーテルを撤去する際、距離は挿入予定の皮膚に適合した固定具を準備し、テープを貼ったところ、中心静脈カテーテルと一緒に切断した。再度、距離を調整し、テープを貼ったところ、右側の皮下に中心静脈カテーテルの先端が存在するのを確認した。その後、同所直下で皮膚小切開を行い、超音波ガイド下に遠隔カテーテルを抽出した。

**事例が発生した医療機関の取り組み**  
はさみを使用する前に、カテーテル・チューブを確認する。  
固定具を切る際は、カテーテル・チューブの位置を確認してから切断する。
