医療事故情報収集等事業 「医療安全情報 No. 161」 の提供について

医療 安全情報

No.161 2020年4月

パルスオキシメータプローブ による熱傷

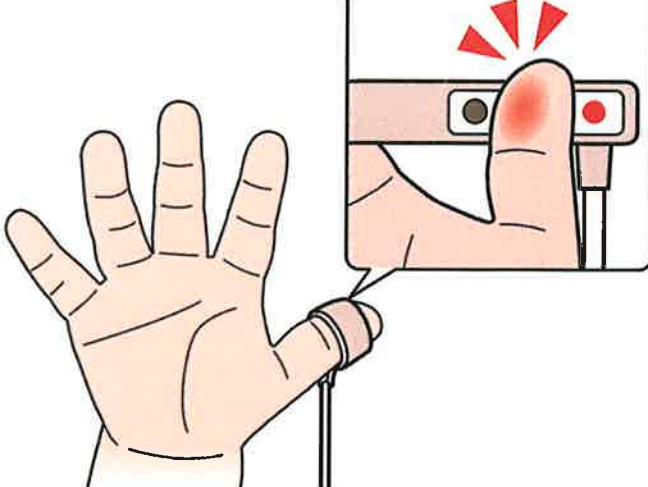
パルスオキシメータプローブにより熱傷をきたした事例が報告されています。

患者の年齢	件数	事例のイメージ
1歳未満	2	
1～3歳	4	
80歳代	1

- ◆パルスオキシメータプローブは、パルスオキシメータ本体と接続して使用し、経皮的動脈血酸素飽和度 (SpO_2)と脈拍数を連続して測定するセンサです。
- ◆小児や意識障害などの意思疎通が十分にできない患者に限らず、一定時間ごとに装着部位の変更が必要です。
